Artenschutzrechtliches Gutachten

anlässlich dem geplanten Abbruch von der
ehemaligen Jugoslawischen Botschaft in
53179 Bonn – Mehlem, Schlossallee 5

im Auftrag der
3L Projekt GmbH & Co.KG
Robert – Koch – Str. 20
53501 Grafenschaft

ausgeführt am 22.09.2019 von
Markus Thies
Habscheider Straße 31
54597 Pronsfeld

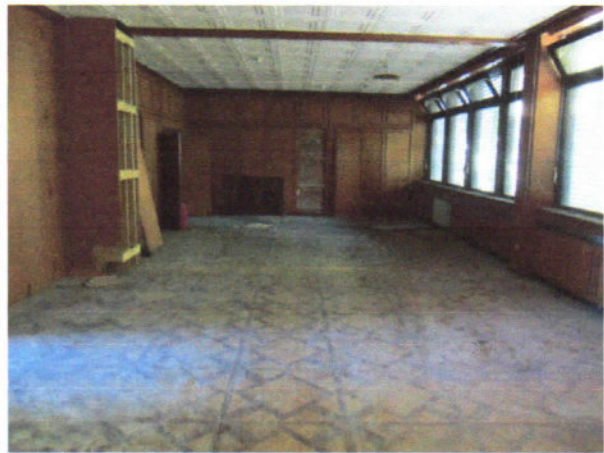
Im Flügel zur Schlossallee sind rechts vom Haupteingang größere Räume untergebracht, die durch das Entfernen von Zwischenwänden zu einem großen Saal umgenutzt werden können. Hier waren fast alle Oberlichter an den Fenstern offen, aber da die Metallrollläden herab gelassen sind, ist es für Fledermäuse kaum möglich, in das Gebäude einzufliegen. In dem Fall würde das Gebäude zur Todesfalle für Fledermäuse werden. Hinter dem Saal gibt es einen Raum mit einem Lastenaufzug, der vermutlich in den Keller führt. Nebenan führt auch noch ein Treppenhaus in die oberen Geschosse.

Abb.: Vorraum vor den beiden Sälen Abb.: offene Fenster im großen Saal

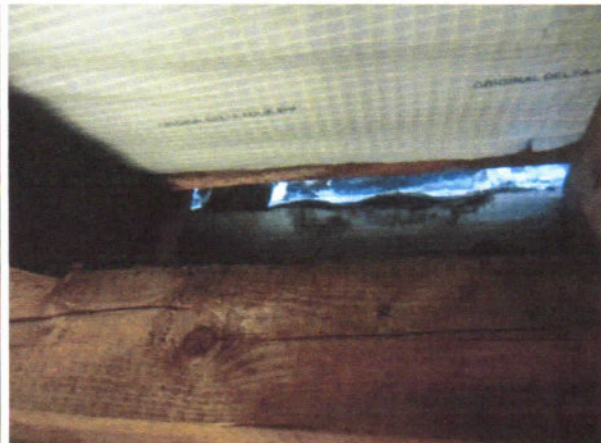
Abb.: Blick in den niedrigen Dachboden Abb.: jetzt offener First vom Dach

Die Sparrenzwischenräume zur unteren Dachbodenhälfte sind weitgehend mit der Glaswolle abgedichtet, aber an wenigen Stellen kann man nach unten sehen. Das Dach ist über der Unterspannbahn mit Betonziegeln eingedeckt und die Eindeckung ist bis auf die eine Stelle intakt. Über den teilweise offenen First könnten theoretisch Fledermäuse ins Dach einfliegen, aber Walmdächer werden nur selten von Fledermäusen als Quartier angenommen.

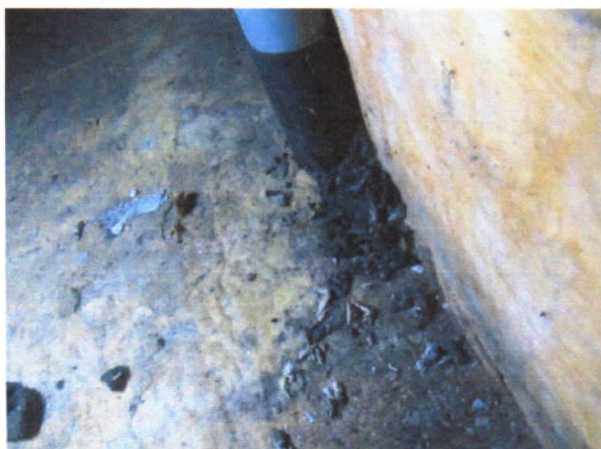
Der Dachboden hat nur noch eine Höhe von 1,5 m und ist in einem mittleren Teilbereich nur noch etwa 1,2 Meter hoch. Der ganze Dachboden ist mit Glaswollematten akkurat gedämmt und das Dach hat eine Unterspannbahn, die im Dachboden noch weitgehend intakt ist. Der First war früher mit Schaumstoff abgedichtet, aber der Schaumstoff hat sich an vielen Stellen aufgelöst und hier gäbe es vermutlich Möglichkeiten für Fledermäuse, unter den Firstziegeln ins Dach hinein zu gelangen. Zumindest fällt Licht in den First ein. An einer Stelle am Flügelende gibt es ein Loch im Dach und durch dieses Loch kommen Marder in den Dachboden. Über den ganzen Dachboden verteilt gibt es viele Kotstellen vom Marder und er scheint sich auf dem Dach Tauben und andere Vögel zu fangen, um diese dann im Dachboden zu rupfen. Im ganzen Dachboden sind Vogelrupfungen von Tauben, Elster und Buntspecht zu finden, aber es gibt keinen Fledermauskot oder Hinweise auf Bilche. Der Marder zieht hier auch keine Jungen groß, denn dann wäre die Glaswolle zerrupft. Er kommt nur unregelmäßig in den Dachboden, um hier Vögel zu rupfen.

Abb.: Kothaufen von Marder Abb.: Taubenrupfung und Loch im Dach

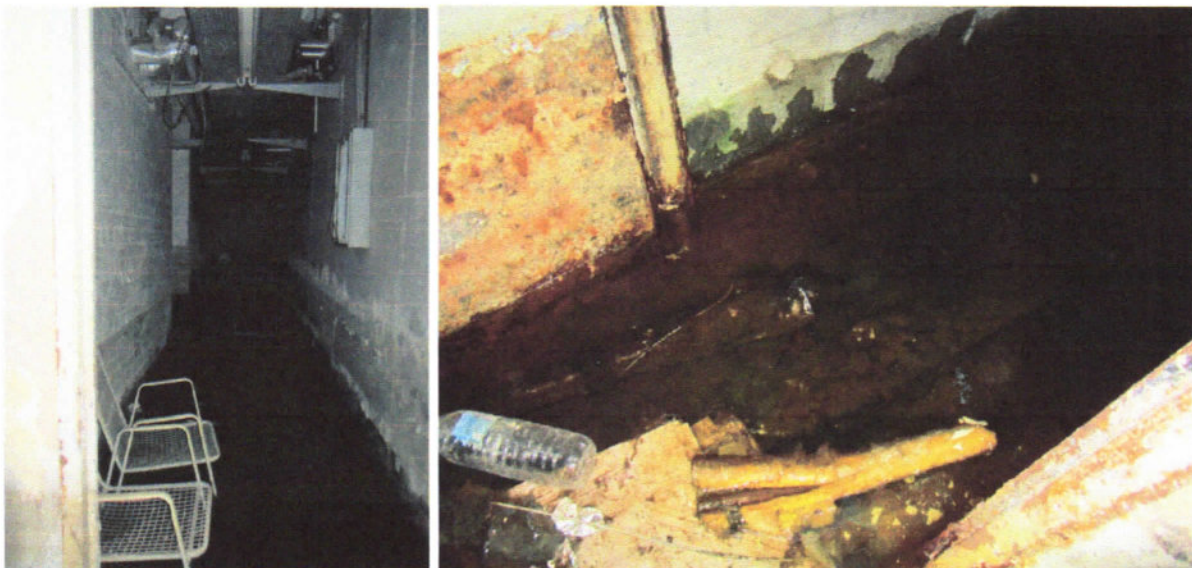
Abb.: Flur nach links im Haus Abb.: Unrat im Wasser vom Kellergeschoss

Der Keller steht seit der Schließung der Botschaft vor ca. 15 Jahren 30 – 40 cm unter Wasser und liegt voller Gerümpel. Da mir vom Wasserstand im Keller nichts mitgeteilt wurde, konnte ich ohne Stiefel keine Kontrolle durchführen. Es scheint sich um Grundwasser zu handeln, das von einem verrohrten Bach in der Nähe aus in den Keller drückt. Vom Inneren des Gebäudes gibt es nur den Zugang vom Treppenhaus im linken Seitenflügel, ferner einen Zugang von der Außenseite und durch die Tiefgarage. Im Treppenabgang an der Außenseite

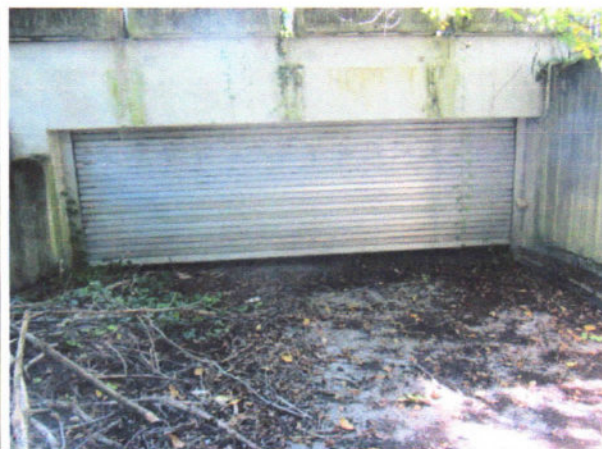
Die Tiefgarage liegt unter dem Innenhof und ihre Zufahrt kommt in Richtung Rhein gleich hinter dem Gebäude. Das Rolltor war etwa 15 cm hochgekurbelt und Marder könnten in die Garage gelangen. Außerdem ist ein Drahtgitter vor einem Fenster gleich neben dem Tor aufgebrochen worden und die Garage ist so für Fledermäuse zugänglich. Die Tiefgarage ist etwa 20 m x 20 m groß und wird von Betonpfeilern getragen. Die Decke ist in einem Stück gegossen worden und es gibt keine Spalten oder Fugen in der Decke. Zum Keller des Gebäudes hin gibt es eine doppelte Stahltür und die innere Tür war verschlossen. Die Garage ist trocken und nur vor der Kellertür stand etwas Wasser in der Garage. Bei Starkregen wird wohl öfters Unrat und Erde in den Keller gespült, wie Verschmutzungen im Keller anzeigen. Im Keller gab es keine Kotspuren von Fledermäusen oder Nester von Vögeln. Wegen den glatten Decken und Wänden haben Fledermäuse auch kaum Gelegenheit sich an der Decke festzuhalten oder gar ein sicheres Winterquartier zu finden. Über das offene Fenster können Fledermäuse aber in den Keller einfliegen, aber es gab keine Kotspuren. Nur einige Spinnen leben unter der Decke.

Abb.: Blick in die Tiefgarage im Hof Abb.: offenes Tor von Tiefgarage

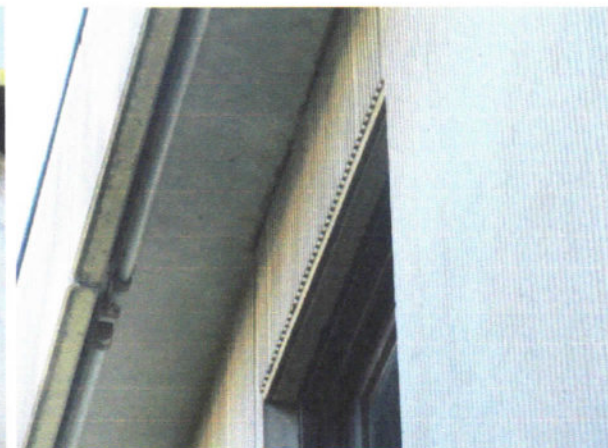
An den Außenseiten ist das Botschaftsgebäude mit aufgesetzten Betonplatten verblendet, die zu den Rändern dicht verklebt sind. Die Fensterbänke sitzen dicht auf den Platten auf und sind verankert. Hier gibt es für Fledermäuse oder andere Tiere keine Möglichkeit, hinter die äußeren Betonplatten einzuschlüpfen. Eine Fensterbank war geöffnet worden und dahinter ist Glaswolle als Dämmung eingearbeitet. Auch im Übergang zum Dach gibt es keine sichtbaren Spalten, wo z.B. Fledermäuse einfliegen könnten. Nur neben den beiden Eingängen gibt es Öffnungen der Gegensprechanlage in der Wand, wo jeweils ein Hausrotschwanz (*Phoenicurus ochruros*) gebrütet hat. Auch auf den Fensterbänken gab es nur Kotpuren von Vögeln, die auf den Metalllamellen der Rollläden übernachten können. Für Fledermäuse sind diese offenen Betonkästen nicht geeignet und die Lamellen der Rollläden sogar sehr gefährlich.

Abb.: spaltenloser Dachüberstand am Haus

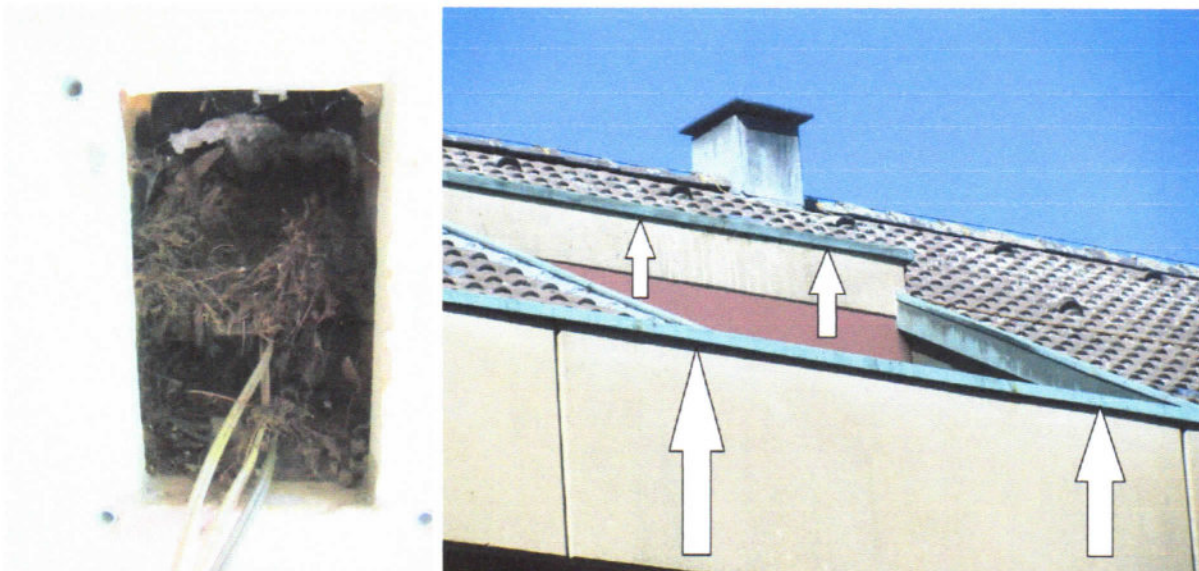
Die Blechabdeckungen im Traufbereich über den dortigen Betonplatten könnten als Fledermausquartiere im zeitigen Frühling oder im Spätherbst dienen, sofern die Platten etwas verbogen oder verzogen sind. Normalerweise sind die Platten sehr eng auf den Beton montiert, sodass es keine Hohlräume darunter gibt. Im

Abb.: Hausrotschwanznest Abb.: mögliche Quartiere unter Blechabdeckung

Neben den beiden Zugängen gibt es jeweils in den Hohlräumen der Gegensprechanlage ein altes Nest vom Hausrotschwanz. Auf den Fensterbänken liegt an vielen Stellen Vogelkot von Vögeln, die zwischen den Metalllamellen der abgelassenen Rollläden übernachtet haben. Für Fledermäuse sind die offenen Betonkästen der Rollläden nicht geeignet. Wenn diese Rollläden bewegt werden, können einsitzende Fledermäuse zu Schaden kommen. Auch die äußeren Wandverkleidungen sind sehr dicht abgeschlossen und selbst unter den Fensterbänken gibt es keine Möglichkeit, hinter die Verkleidung zu gelangen. Eventuell unter den Blechabdeckungen im Dachbereich könnten Fledermäuse sitzen, wenn die Abdeckbleche verbogen wären. Nur dann gibt es Platz unter den Blechen und auch nur im Frühling oder Herbst wären sie für Fledermäuse nutzbar, denn im Sommer wird es darunter zu heiß. Den Dachboden besucht häufig ein Marder, der nachts auf dem Dach Vögel jagt und diese im Dachboden rupft und fressen tut. Fledermäuse könnten zwar an einigen Stellen unter die Firstziegel einfliegen, aber Walmdächer werden sehr selten als Quartier angefliegen. Es gab auch keine Kotpuren oder andere Hinweise auf die Tiere,

Sommer dürften sich die Bleche auch zu stark aufheizen und deshalb können sie nur im Frühling oder im Herbst genutzt werden. Da die Bleche i.d.R. von Hand abmontiert werden, sollte der Abbau sehr vorsichtig durchgeführt werden.

Beim Abbruch sollte beim Rückbau der Betonabdeckungen im Dachbereich besonders vorsichtig gearbeitet werden, da dort u.U. Fledermäuse sitzen könnten. Der Abbruch kann auch über den Winter ausgeführt werden, da ich nicht von überwinternden Fledermäusen ausgehe. Als Ausgleich für die verlorengegangenen Brutplätze vom Hausrotschwanz sollten am neuen Gebäude zwei Halbhöhlenkästen angebracht werden. Nistkästen erhält man in gutgeführten Gartencentern oder über die Hersteller.
