Fachagrarwirt für
Baumpflege &
Baumsanierung
Jörg Cremer
Haberstraße 29
53757 St. Augustin

**Konsequenzen für den Baumbestand im Zuge der
Bebauung des Grundstückes Schlossallee 5 in
53179 Bonn**

Begutachtung, Baumkontrolle und Einbindung des Baumbestandes in das
Bebauungskonzept Schlossallee 5 in 53179 Bonn

Firma 3L Projekt GmbH & Co KG
Robert-Koch-Str. 20
53501 Grafenschaft

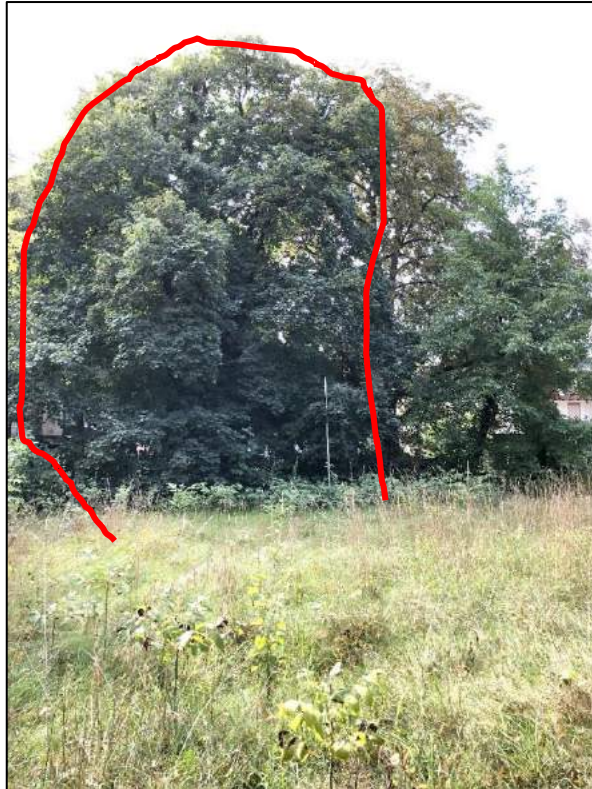
Abbildung 8 Bergahorn Nr. 2 ID.967

baumpflegerisch erhalten werden. Aufgrund vorhandenen Totholzes ist der Baum nicht verkehrssicher.

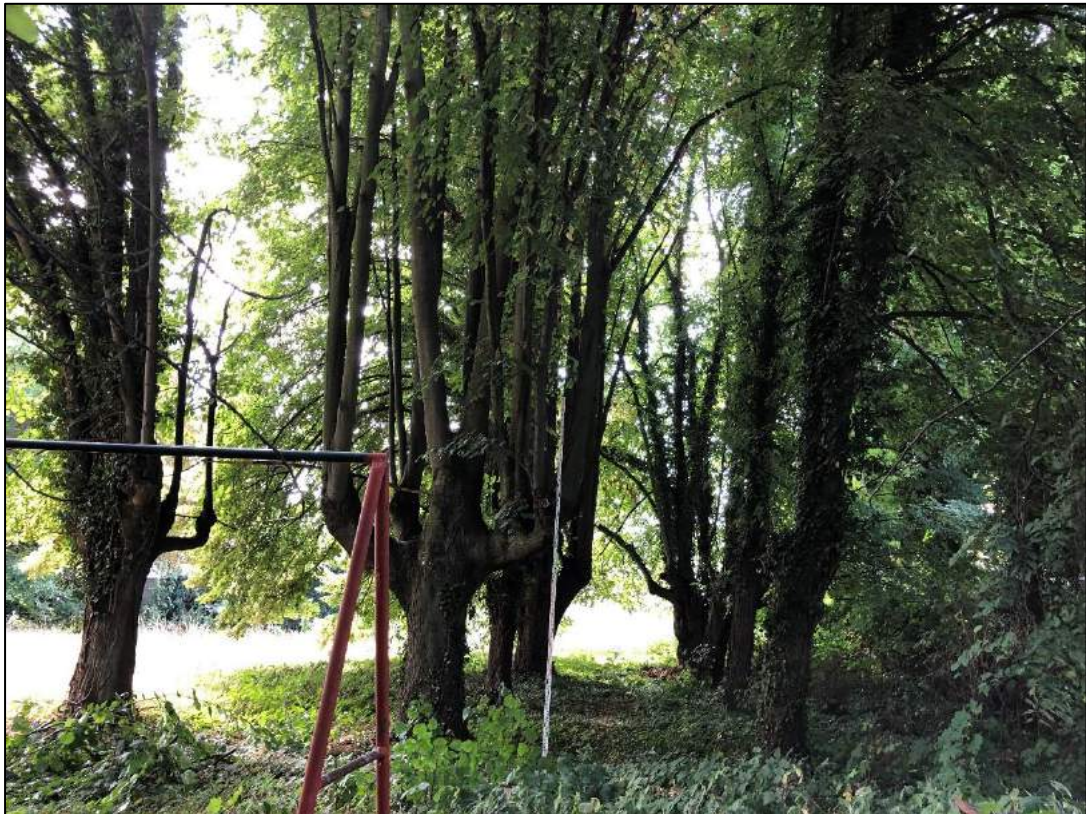
Abbildung 9 Lindengruppe. Ansicht vom Gebäude

Die Linden wurden in der Vergangenheit als Kopfbäume mit Köpfen in ca. 3 Meter Höhe erzogen. Dieser Schnitt wurde seit vielen Jahren nicht mehr ausgeführt, entsprechend haben sich viele starke Stämmlinge (Ständer) ausgebildet, die als latent bruchgefährdet bewertet werden. Solange dieses Kollektiv in einem geschlossenen Verbund steht, schützen sich die Bäume gegenseitig, zumal die Bäume sehr unterschiedlich ausgeprägt sind. Die Linden weisen ein erhebliches Pflegedefizit auf, auch wenn die Vitalität gut bis befriedigend ist, so führen die Defizite im Wuchs und am Holzkörper zu einer Abwertung. Der Bestand ist **erhaltenswürdig**, aber in der Form **nicht erhaltungsfähig**. Ein Absetzen der Stämmlinge auf die alten Köpfe ist möglich, gilt aber als nicht fachgerecht und wird vermutlich dauerhaft zum Absterben der Bäume oder zumindest zu starken Fäulen führen. Aufgrund des Wuchses von Totholz und verschiedenen Schäden, sind die Bäume nicht verkehrssicher.

Der Abstand der Linden Gruppe zur Mauer beträgt zwischen ca. 6 Meter und 14 Meter, der Abstand zur Straße beträgt zwischen ca. 37 und 34 Meter.

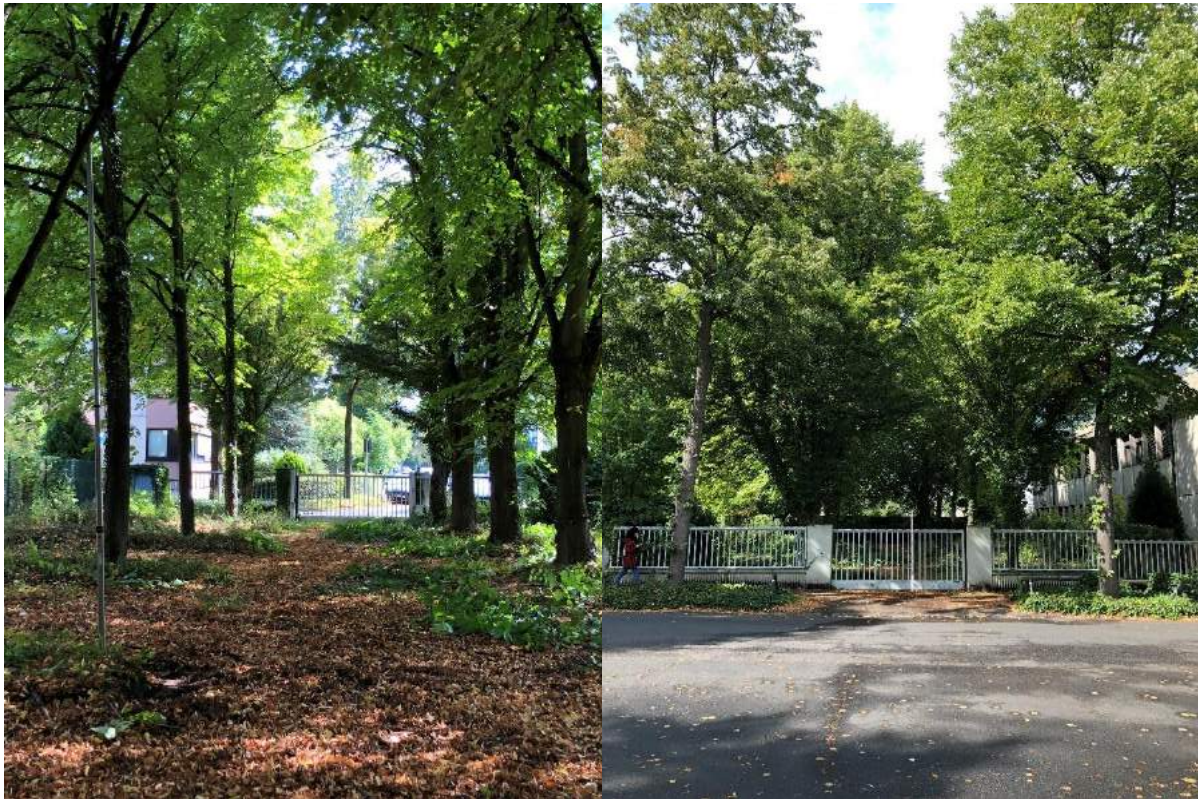
Abbildung 12 mit Ansicht zur Straße und auf das Zufahrtstor.

Der Abstand von der Lindenreihe entlang des Gebäudes bis zum Gebäude beträgt ca. 10 Meter. Linde 14 ID.994. StU. ca. 136 cm steht ca. 4 Meter von der Mauer und ca. 42 Meter von der Straße entfernt.

Der Abstand der Linden im Pflanzbeet bis Kantstein beträgt ca. 0,5 bis 1,2 Meter.

Die Linden und Eiben sind **erhaltungsfähig**, sollte der Parkplatz in dieser Form nicht erhalten bleiben, müsste der Belag, Kantsteine etc. gemäß Kapitel Baumschutz auf Baustellen in Handarbeit aufgenommen werden. Im Anbetracht der vorliegenden Planung wäre eine Neuanlage mit norm- baumgerechten Baumstandorten¹³ mit entsprechenden Pflanzgrößen nachhaltiger und zu empfehlen.

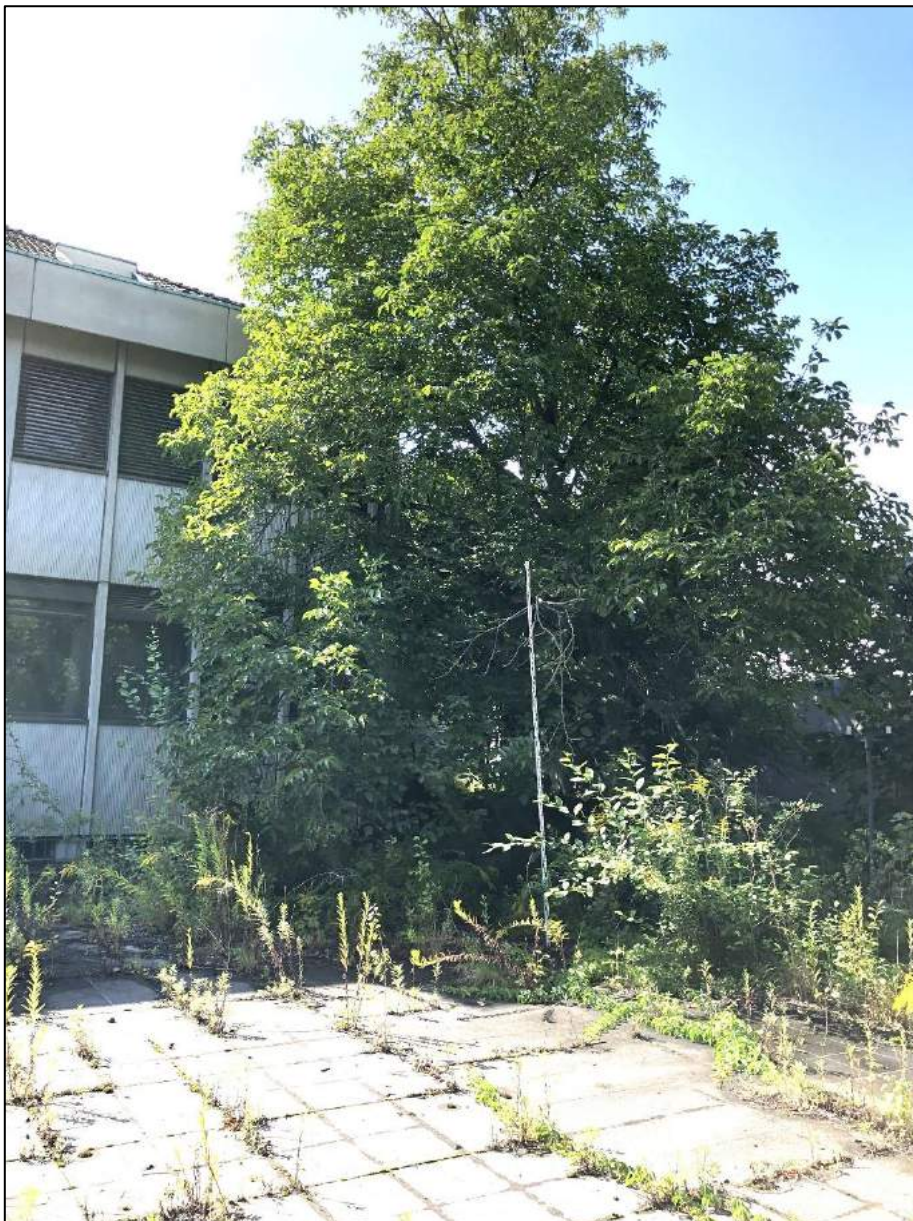
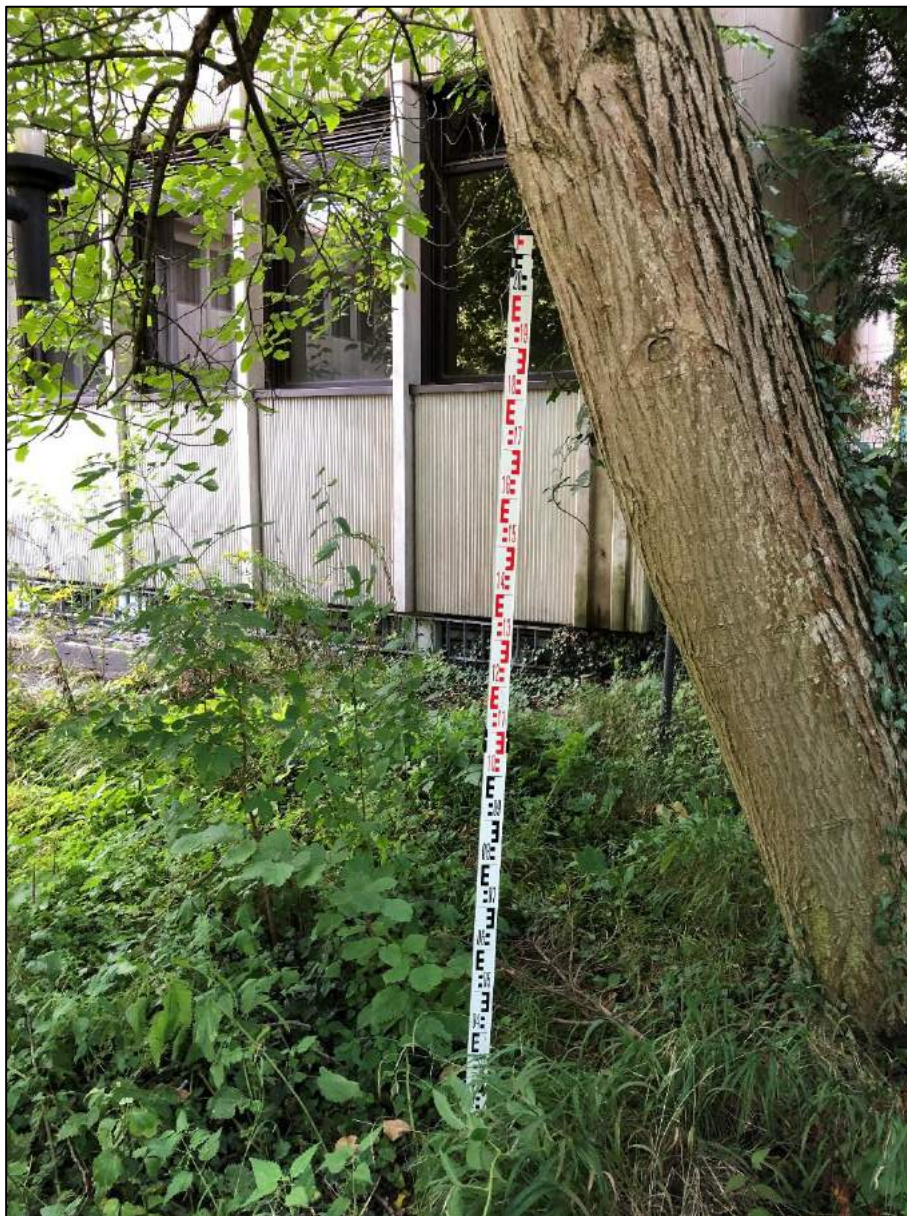
Abbildung 15 Walnuss Nr. 4 ID:998

Der schrägstehende ca. 15-20-jährige Walnuss Wildling Nr. 4 ID: 998. StU. 194 steht ca. 1,5 Meter von der Tiefgarage und ca. 4,5 Meter von Mauer und Gebäude entfernt. Am Stammfuß wurde in der Vergangenheit versucht durch sogenannten Ringel (durchtrennen des Kambiums) den Baum zu schädigen, was durch den Baum kompensiert wurde.

Die Walnuss ist an diesem Standort aufgrund des geplanten Abrisses der Garage und des Gebäudes **nicht erhaltungsfähig**.

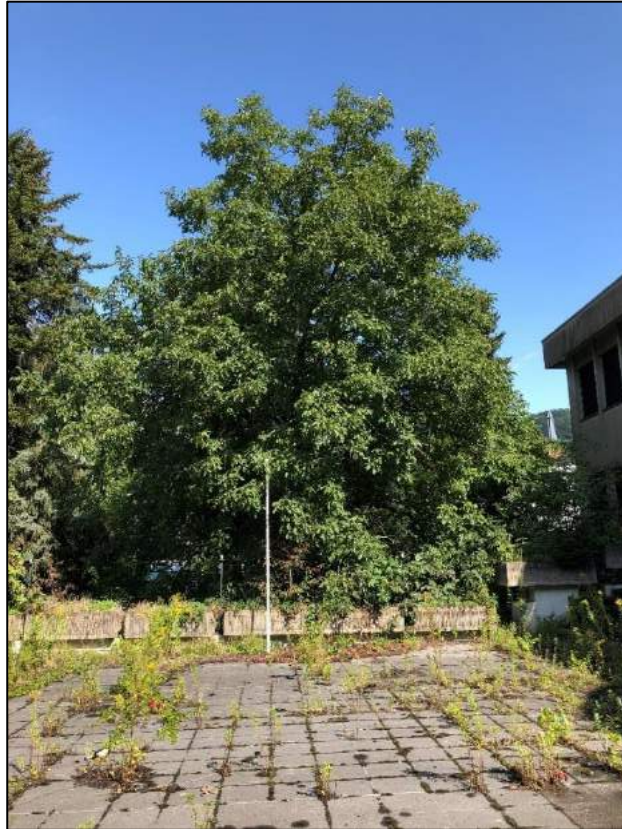
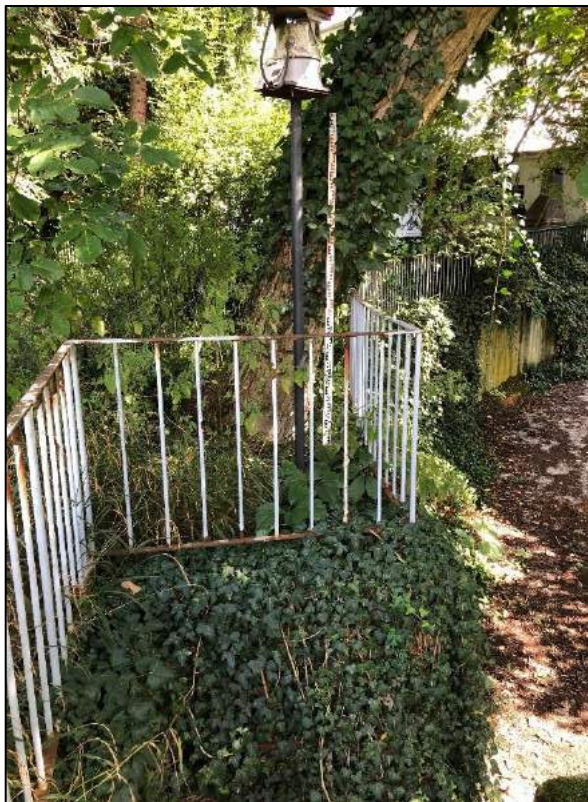
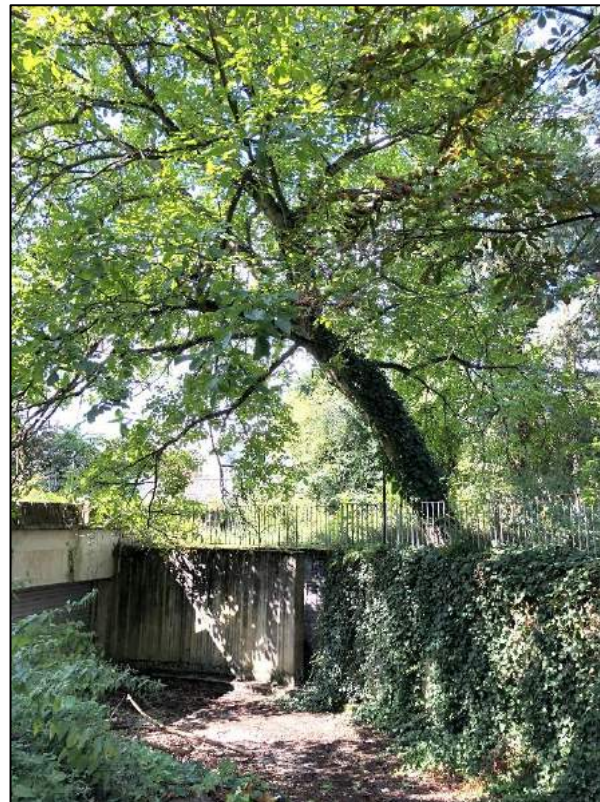
Abbildung 17 Walnuss Nr. 5 ID:68

Bei der Walnuss 5 ID:68 StU. ca. 171 cm handelt es sich ebenfalls um einen Wildling. Der Baum steht mit ca. 50 cm Entfernung zum Bauwerk unmittelbar im Treppenaufgangsbereich der Tiefgarage in Richtung Garten. Aufgrund der Lage und der geplante Abriss der Zufahrt ist der Baum **nicht erhaltungsfähig**.

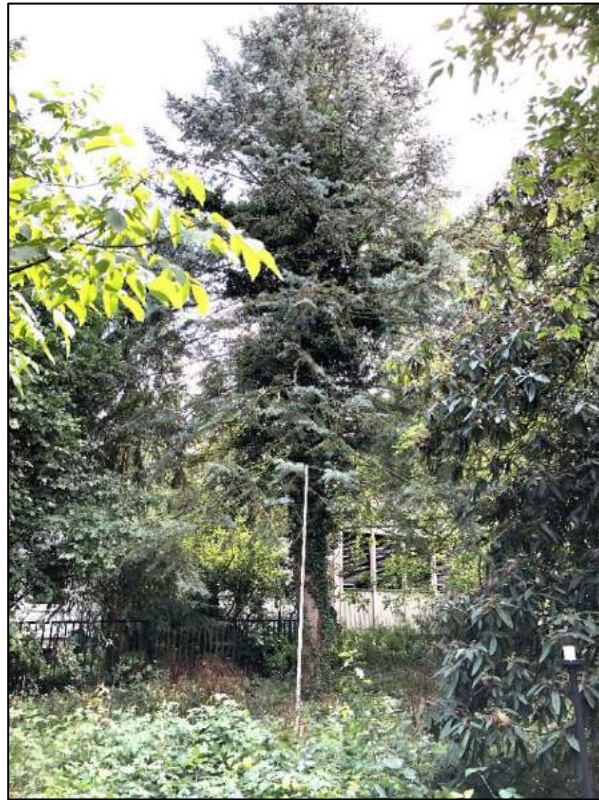
Abbildung 19 Coloradotanne Nr. 8 ID.69

Coloradotanne Nr. 8 ID. 69 StU. Ca. 170 cm. Massiver Befall mit der Röhrenlaus, der Baum wird kurzfristig absterben und ist **nicht erhaltungsfähig**.

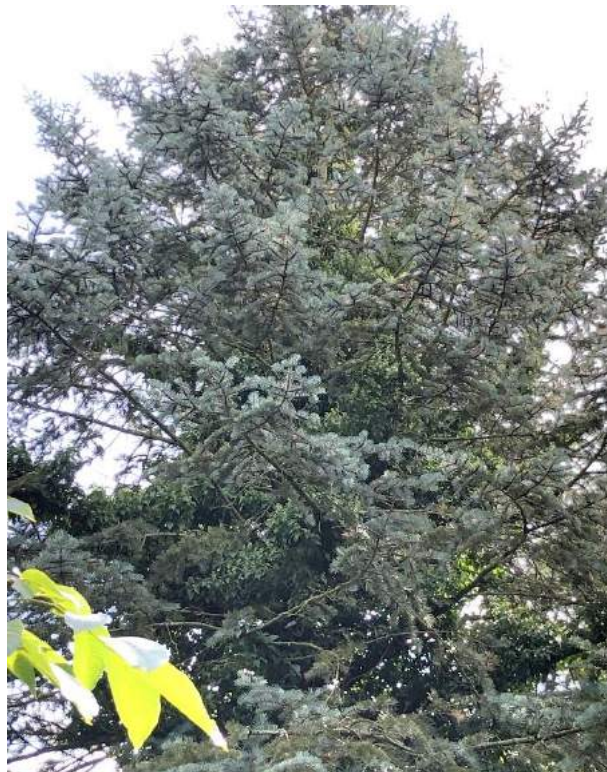
Abbildung 20 Coloradotanne Nr. 8 ID.69 mit deutlichem irreversiblen Läusebefall

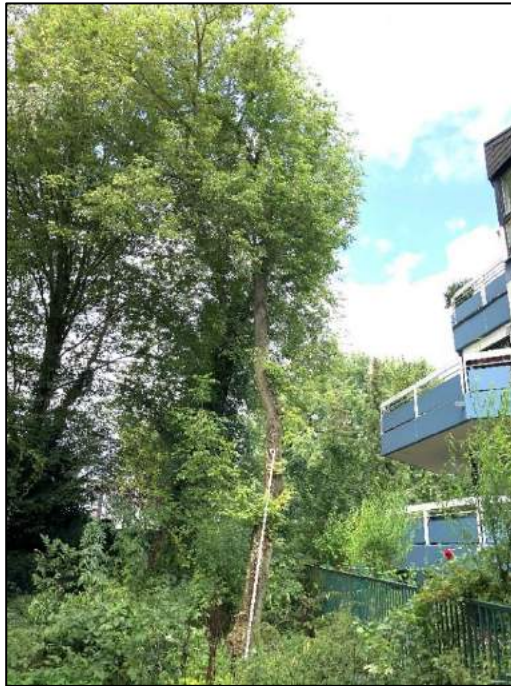
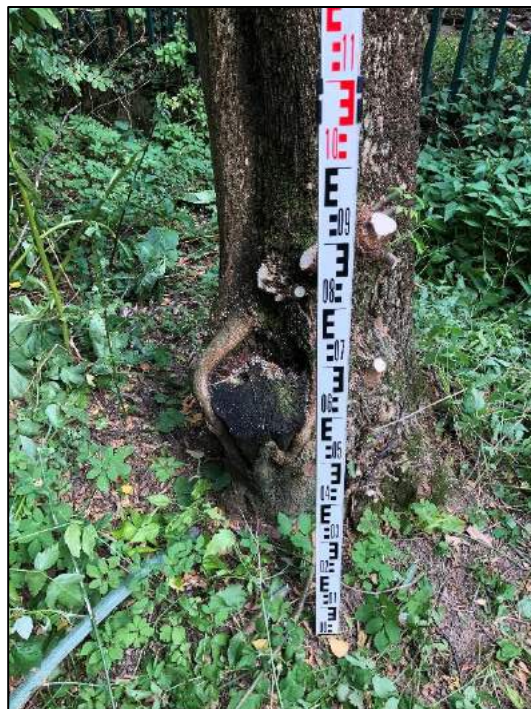
Abbildung 21 Eschenahorn Nr. 11 ID. 72.

Eschenahorn Nr. 11 ID. 72. StU. Ca. 143 cm. Der Baum steht ca. 2 Meter vom Nachbarzaun entfernt. Aufgrund des Überwuchs von Ästen über das Nachbargrundstück hat vermutlich Dritter Äste nicht fachgerecht entfernt. Am Stamm befindet sich durch die Entnahme eines Stämmchens eine mit ausreichend bis mangelhaft bewertete Astungswunde, die mittelfristig die Standsicherheit des Baums beeinträchtigt.

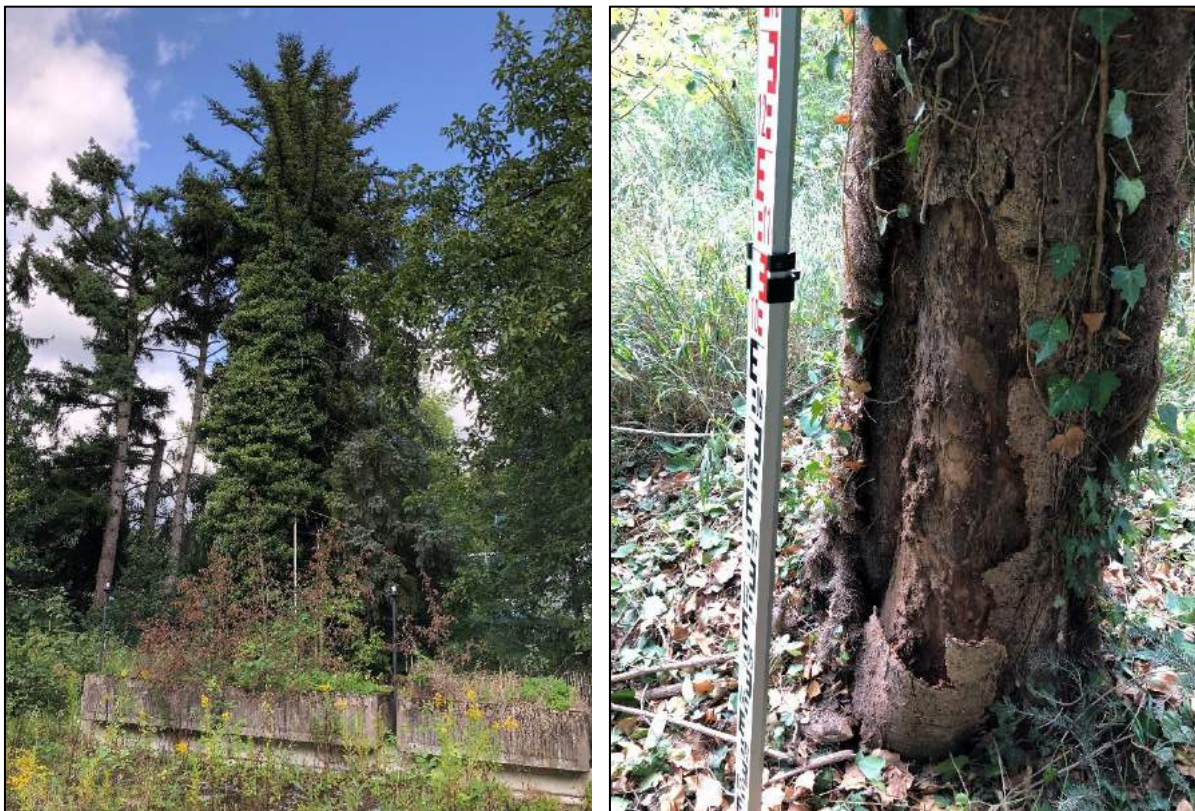
Abbildung 23 Tanne Nr. 6 ID.999

An dieser Stelle wir darauf hingewiesen, dass die Tanne Nr. 6 ID.999. StU. ca. 145 cm aufgrund einer massiven Fäule kurzfristig, um Schaden an der Nachbarschaft zu vermeiden gefällt werden muss.
