Artenschutzrechtliches Gutachten

anlässlich dem geplanten Abbruch von der
ehemaligen Jugoslawischen Botschaft in
53179 Bonn – Mehlem, Schlossallee 5

im Auftrag der
3L Projekt GmbH & Co.KG
Robert – Koch – Str. 20
53501 Grafenschaft

ausgeführt am 22.09.2019 von
Markus Thies
Habscheider Straße 31
54597 Pronsfeld

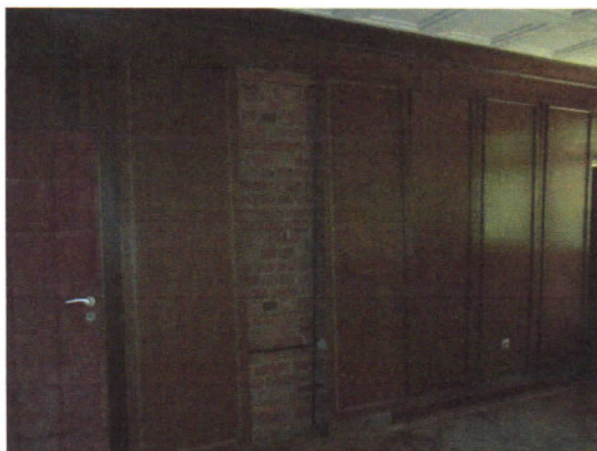
Abb.: Wandvertäfelung in den Sälen Abb.: Lastenaufzug hinter den Sälen

Die Holzvertäfelung an den Wänden ist nur aufgesetzt und dahinter ist ein Hohlraum vor der Ziegel- oder Betonwand. Auch die Decken sind etwa 40 cm abgehängt und bereits an vielen Stellen geöffnet worden. Im anderen Flügel ins Grundstück hinein sind überwiegend Büroräume untergebracht und im vorderen Teil befindet sich der Empfangsbereich der Botschaft, der gleich neben

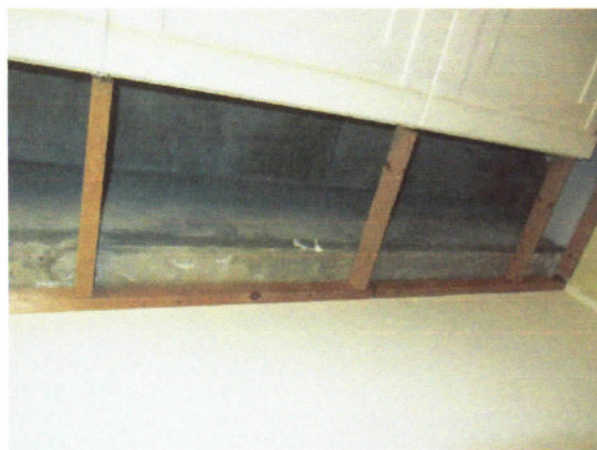
Abb.: geöffnete Deckenverkleidung Abb.: Foyerbereich hinter Haupteingang

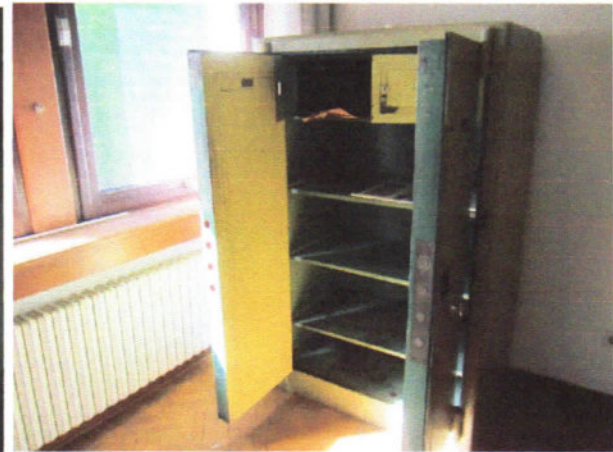
Im Obergeschoss sind nur Büros untergebracht und hier waren bis auf zwei kaputte Fensterscheiben noch alle Fenster geschlossen. In vielen Büros steht ein Tresor drin und in einigen Räumen wurde in letzter Zeit Feuer gelegt. An den Enden der beiden Flügel gibt es größere Räume mit eigenem Bad. Im Obergeschoss gab es außer einer toten Hornisse keine Spuren oder Hinweise auf geschützte Arten.

Abb.: größerer Büroraum im Obergeschoss Abb.: alter Tresor in Büroraum

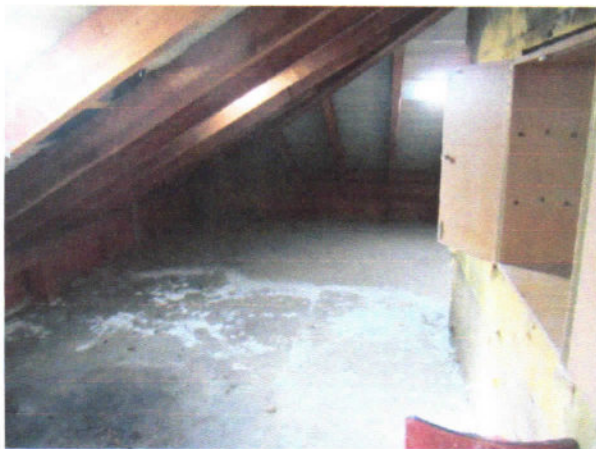
Abb.: unterer Dachboden an Gebäudeecke Abb.: Zugang durch Schranktür

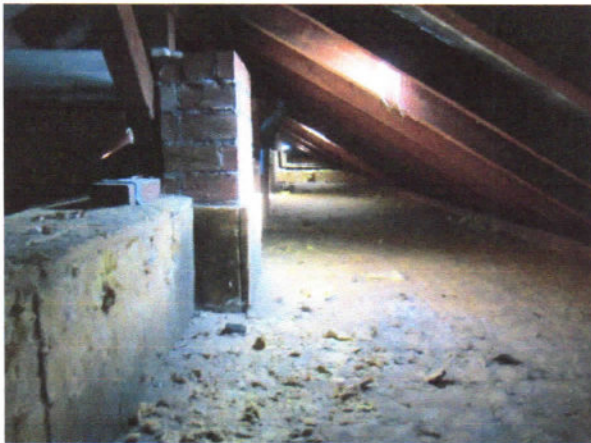
Der Dachboden hat nur noch eine Höhe von 1,5 m und ist in einem mittleren Teilbereich nur noch etwa 1,2 Meter hoch. Der ganze Dachboden ist mit Glaswollematten akkurat gedämmt und das Dach hat eine Unterspannbahn, die im Dachboden noch weitgehend intakt ist. Der First war früher mit Schaumstoff abgedichtet, aber der Schaumstoff hat sich an vielen Stellen aufgelöst und hier gäbe es vermutlich Möglichkeiten für Fledermäuse, unter den Firstziegeln ins Dach hinein zu gelangen. Zumindest fällt Licht in den First ein. An einer Stelle am Flügelende gibt es ein Loch im Dach und durch dieses Loch kommen Marder in den Dachboden. Über den ganzen Dachboden verteilt gibt es viele Kotstellen vom Marder und er scheint sich auf dem Dach Tauben und andere Vögel zu fangen, um diese dann im Dachboden zu rupfen. Im ganzen Dachboden sind Vogelrupfungen von Tauben, Elster und Buntspecht zu finden, aber es gibt keinen Fledermauskot oder Hinweise auf Bilche. Der Marder zieht hier auch keine Jungen groß, denn dann wäre die Glaswolle zerrupft. Er kommt nur unregelmäßig in den Dachboden, um hier Vögel zu rupfen.

Abb.: Blick in den niedrigen Dachboden Abb.: jetzt offener First vom Dach

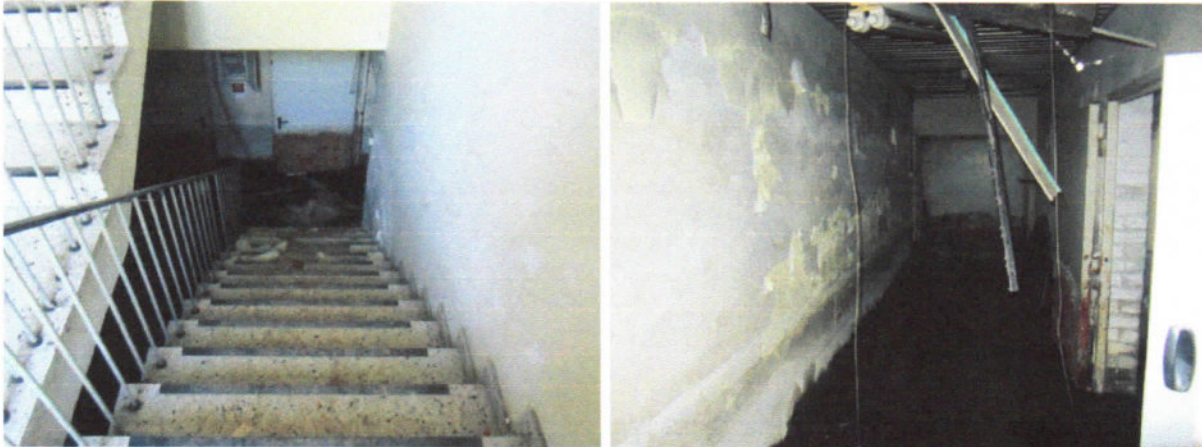
Abb.: Treppenabgang zum Keller Abb.: Flur nach rechts mit Raumzugang

Der Keller steht seit der Schließung der Botschaft vor ca. 15 Jahren 30 – 40 cm unter Wasser und liegt voller Gerümpel. Da mir vom Wasserstand im Keller nichts mitgeteilt wurde, konnte ich ohne Stiefel keine Kontrolle durchführen. Es scheint sich um Grundwasser zu handeln, das von einem verrohrten Bach in der Nähe aus in den Keller drückt. Vom Inneren des Gebäudes gibt es nur den Zugang vom Treppenhaus im linken Seitenflügel, ferner einen Zugang von der Außenseite und durch die Tiefgarage. Im Treppenabgang an der Außenseite

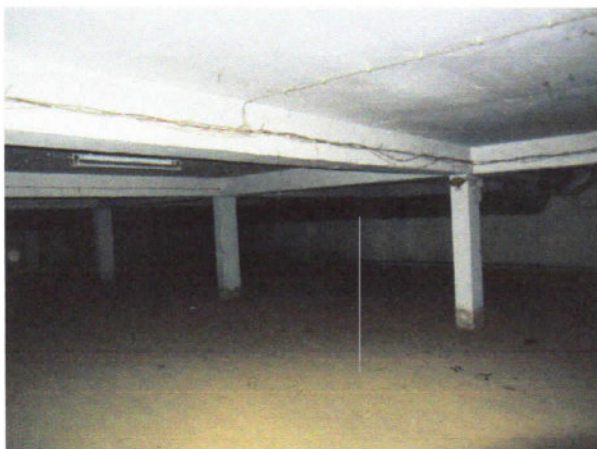
Die Tiefgarage liegt unter dem Innenhof und ihre Zufahrt kommt in Richtung Rhein gleich hinter dem Gebäude. Das Rolltor war etwa 15 cm hochgekurbelt und Marder könnten in die Garage gelangen. Außerdem ist ein Drahtgitter vor einem Fenster gleich neben dem Tor aufgebrochen worden und die Garage ist so für Fledermäuse zugänglich. Die Tiefgarage ist etwa 20 m x 20 m groß und wird von Betonpfeilern getragen. Die Decke ist in einem Stück gegossen worden und es gibt keine Spalten oder Fugen in der Decke. Zum Keller des Gebäudes hin gibt es eine doppelte Stahltür und die innere Tür war verschlossen. Die Garage ist trocken und nur vor der Kellertür stand etwas Wasser in der Garage. Bei Starkregen wird wohl öfters Unrat und Erde in den Keller gespült, wie Verschmutzungen im Keller anzeigen. Im Keller gab es keine Kotspuren von Fledermäusen oder Nester von Vögeln. Wegen den glatten Decken und Wänden haben Fledermäuse auch kaum Gelegenheit sich an der Decke festzuhalten oder gar ein sicheres Winterquartier zu finden. Über das offene Fenster können Fledermäuse aber in den Keller einfliegen, aber es gab keine Kotspuren. Nur einige Spinnen leben unter der Decke.

Abb.: Blick in die Tiefgarage im Hof Abb.: offenes Tor von Tiefgarage

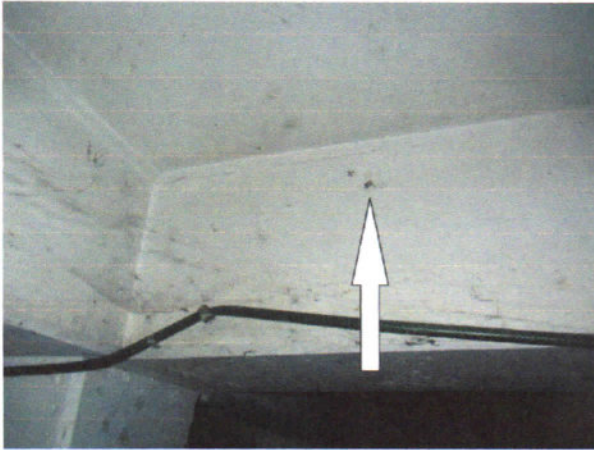
Abb.: Spinnen unter glatter Decke

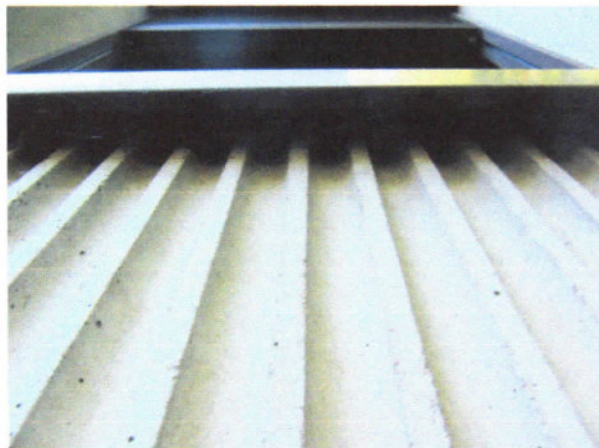
An den Außenseiten ist das Botschaftsgebäude mit aufgesetzten Betonplatten verblendet, die zu den Rändern dicht verklebt sind. Die Fensterbänke sitzen dicht auf den Platten auf und sind verankert. Hier gibt es für Fledermäuse oder andere Tiere keine Möglichkeit, hinter die äußeren Betonplatten einzuschlüpfen. Eine Fensterbank war geöffnet worden und dahinter ist Glaswolle als Dämmung eingearbeitet. Auch im Übergang zum Dach gibt es keine sichtbaren Spalten, wo z.B. Fledermäuse einfliegen könnten. Nur neben den beiden Eingängen gibt es Öffnungen der Gegensprechanlage in der Wand, wo jeweils ein Hausrotschwanz (*Phoenicurus ochruros*) gebrütet hat. Auch auf den Fensterbänken gab es nur Kotpuren von Vögeln, die auf den Metalllamellen der Rollläden übernachten können. Für Fledermäuse sind diese offenen Betonkästen nicht geeignet und die Lamellen der Rollläden sogar sehr gefährlich.

Abb.: Blick unter eine Fensterbank
