Fachagrarwirt für
Baumpflege &
Baumsanierung
Jörg Cremer
Haberstraße 29
53757 St. Augustin

**Konsequenzen für den Baumbestand im Zuge der
Bebauung des Grundstückes Schlossallee 5 in
53179 Bonn**

Begutachtung, Baumkontrolle und Einbindung des Baumbestandes in das
Bebauungskonzept Schlossallee 5 in 53179 Bonn

Firma 3L Projekt GmbH & Co KG
Robert-Koch-Str. 20
53501 Grafenschaft

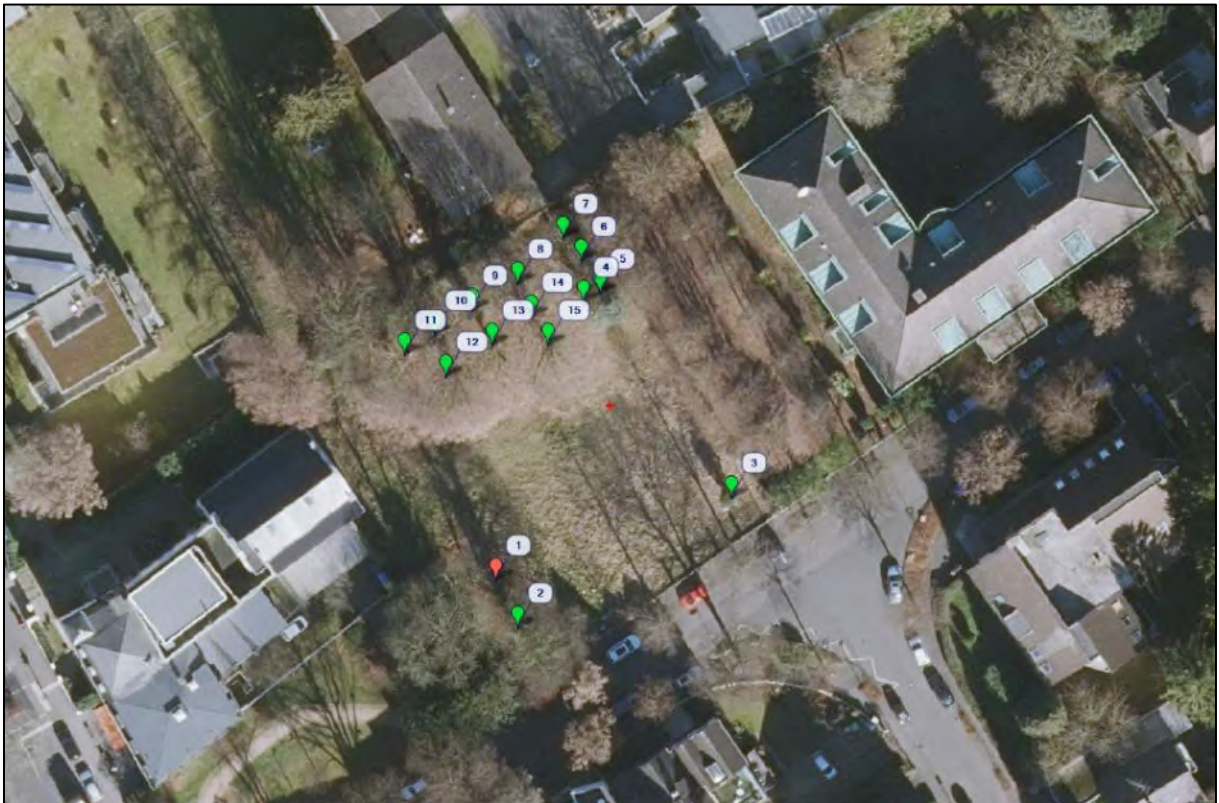
Abbildung 7

Bereich 1: Freifläche.

Die Linden wurden in der Vergangenheit als Kopfbäume mit Köpfen in ca. 3 Meter Höhe erzogen. Dieser Schnitt wurde seit vielen Jahren nicht mehr ausgeführt, entsprechend haben sich viele starke Stämmlinge (Ständer) ausgebildet, die als latent bruchgefährdet bewertet werden. Solange dieses Kollektiv in einem geschlossenen Verbund steht, schützen sich die Bäume gegenseitig, zumal die Bäume sehr unterschiedlich ausgeprägt sind. Die Linden weisen ein erhebliches Pflegedefizit auf, auch wenn die Vitalität gut bis befriedigend ist, so führen die Defizite im Wuchs und am Holzkörper zu einer Abwertung. Der Bestand ist **erhaltenswürdig**, aber in der Form **nicht erhaltungsfähig**. Ein Absetzen der Stämmlinge auf die alten Köpfe ist möglich, gilt aber als nicht fachgerecht und wird vermutlich dauerhaft zum Absterben der Bäume oder zumindest zu starken Fäulen führen. Aufgrund des Wuchses von Totholz und verschiedenen Schäden, sind die Bäume nicht verkehrssicher.

Die Blutpflaume Nr. 3 ID.968 ist stark geschädigt und akut bruchgefährdet. Der Baum ist **nicht erhaltungsfähig**.

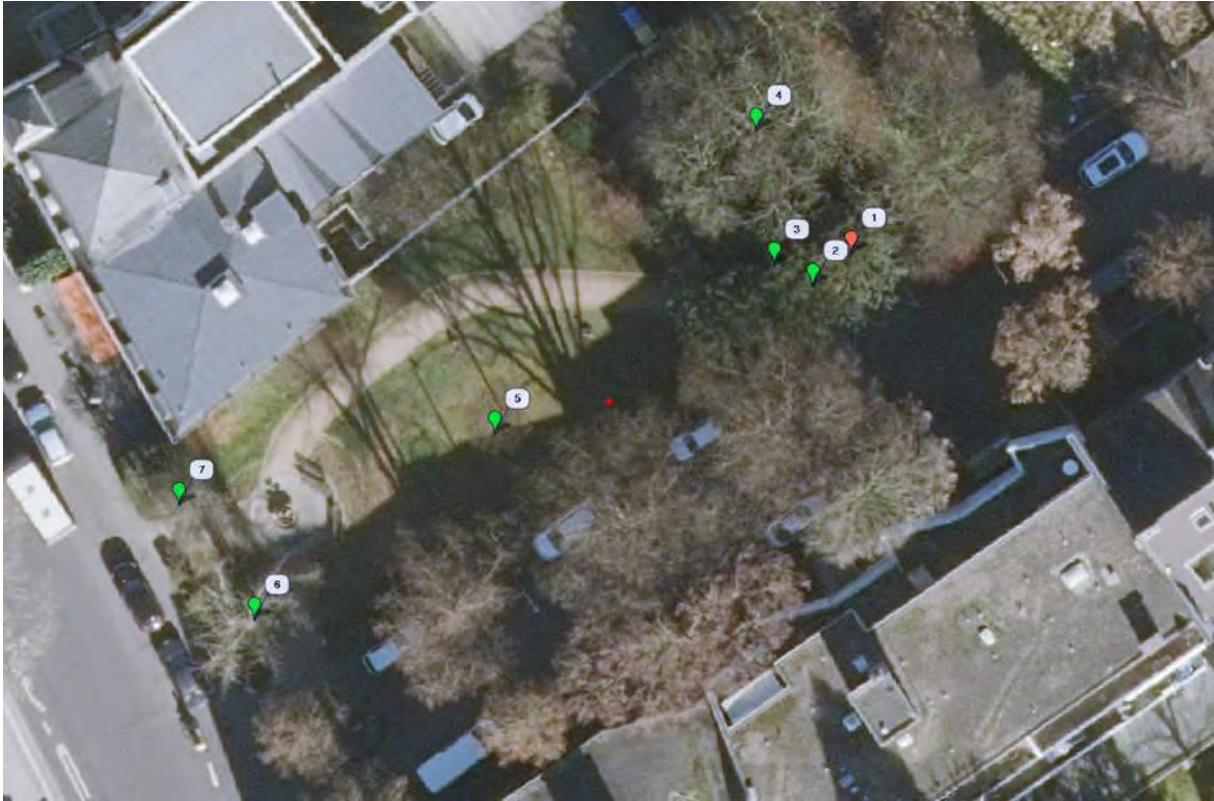
Abbildung 13

Hier handelt es sich um eine städtische Grünfläche

mit einem Trafohaus und einer Zufahrt zum Haus Mainzer Straße 145, die unmittelbar unter der Rosskastanie und Eiben entlang führt. Die ca. 80-120 jährige Rosskastanie Nr. 4 ID 0 Stu. ca. 309 cm und die Eibe Nr. 1 ID. 0 StU. 175 cm (an den städtischen Bäumen wurden keine Plaketten angebracht), steht mit einem Abstand von ca. 2 Metern Entfernung zum Zaun und haben Kronenkontakt zum Bergahorn Nr. 2 ID.967. Mit Ausnahme einer in den letzten Jahren nachgepflanzten stark am Stamm geschädigten Hainbuche sind alle Bäume in der Anlage **erhaltungswürdig und erhaltungsfähig.**

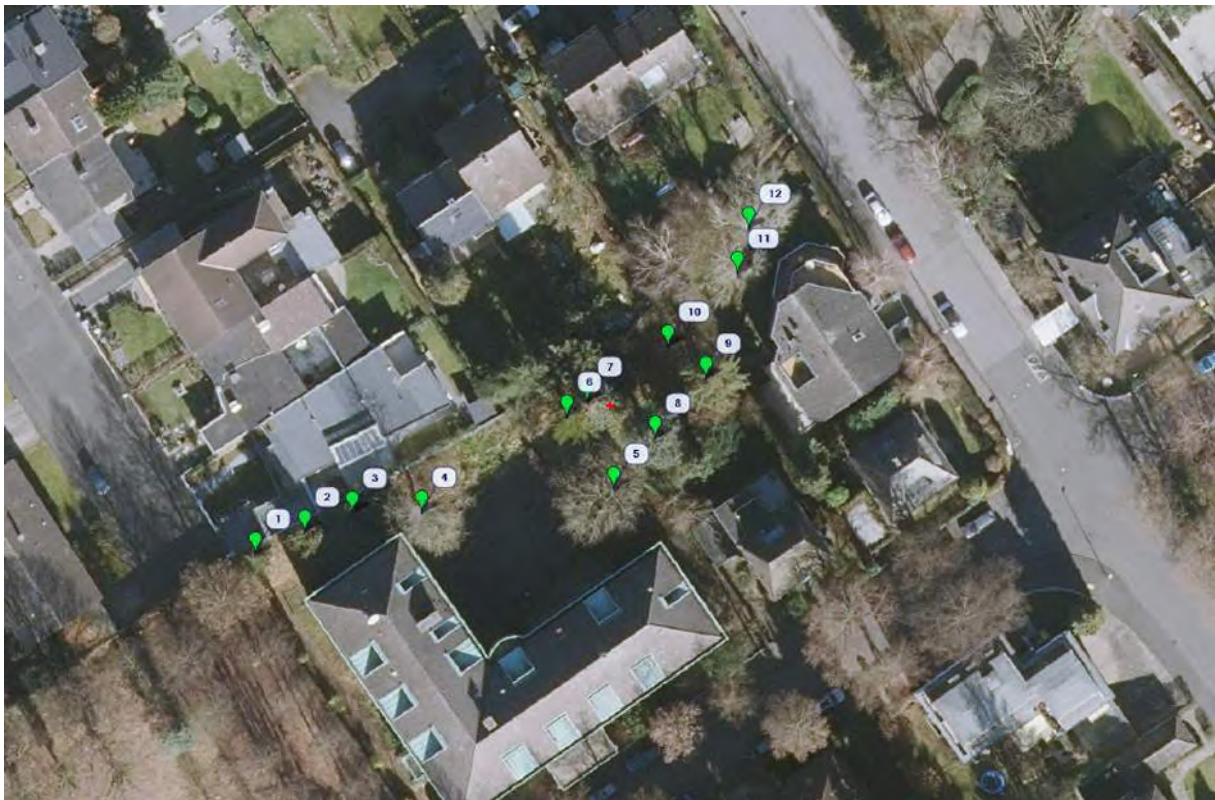
Bei dem Bereich 4 handelt es sich um die hinter dem Gebäude liegende Grünfläche bestockt mit überwiegend Nadelgehölzen (Eibe, Tanne, Blaufichte, Douglasie), Laubbäumen (Eschenahorn) und Walnuss Wildlingen.

Der schrägstehende ca. 15-20-jährige Walnuss Wildling Nr. 4 ID: 998. StU. 194 steht ca. 1,5 Meter von der Tiefgarage und ca. 4,5 Meter von Mauer und Gebäude entfernt. Am Stammfuß wurde in der Vergangenheit versucht durch sogenannten Ringel (durchtrennen des Kambiums) den Baum zu schädigen, was durch den Baum kompensiert wurde.

Die Walnuss ist an diesem Standort aufgrund des geplanten Abrisses der Garage und des Gebäudes **nicht erhaltungsfähig**.

Bei der Walnuss 5 ID:68 StU. ca. 171 cm handelt es sich ebenfalls um einen Wildling. Der Baum steht mit ca. 50 cm Entfernung zum Bauwerk unmittelbar im Treppenaufgangsbereich der Tiefgarage in Richtung Garten. Aufgrund der Lage und der geplante Abriss der Zufahrt ist der Baum **nicht erhaltungsfähig**.

Eschenahorn Nr. 11 ID. 72. StU. Ca. 143 cm. Der Baum steht ca. 2 Meter vom Nachbarzaun entfernt. Aufgrund des Überwuchs von Ästen über das Nachbargrundstück hat vermutlich Dritter Äste nicht fachgerecht entfernt. Am Stamm befindet sich durch die Entnahme eines Stämmchens eine mit ausreichend bis mangelhaft bewertete Astungswunde, die mittelfristig die Standsicherheit des Baums beeinträchtigt.

Eschenahorn Nr. 12 ID: 73. StU. ca. 180 cm, auch dieser Baum steht ca. 2 Meter entfernt zu den Nachbarn, er weist massiven Fremdbewuchs mit Efeu und Clematis und aktuell einer mangelhaften Vitalität in der Oberkrone. Auf der Zugholzseite des Stammes befindet sich ein älterer Rindenschaden, der nur ausreichend kompensiert wird. Aufgrund des Standortes im Zwickel zwischen zwei Nachbargrundstücken, der mangelhaften Vitalität und dem Rindenschaden, ist der Baum erhaltungsfähig, aber **nicht erhaltungswürdig**.

An dieser Stelle wir darauf hingewiesen, dass die Tanne Nr. 6 ID.999. StU. ca. 145 cm aufgrund einer massiven Fäule kurzfristig, um Schaden an der Nachbarschaft zu vermeiden gefällt werden muss.
